La flèche de croisée

Le second élément de la charpente de la flèche de croisée de notre église Saint-Martin a été livré, hissé et posé ce mercredi 25 novembre 2020. Cet élément mesure 7 m 15 de hauteur et pèse 6 tonnes l'ensemble déjà posé atteint donc 15 mètres pour un poids de 14 tonnes !

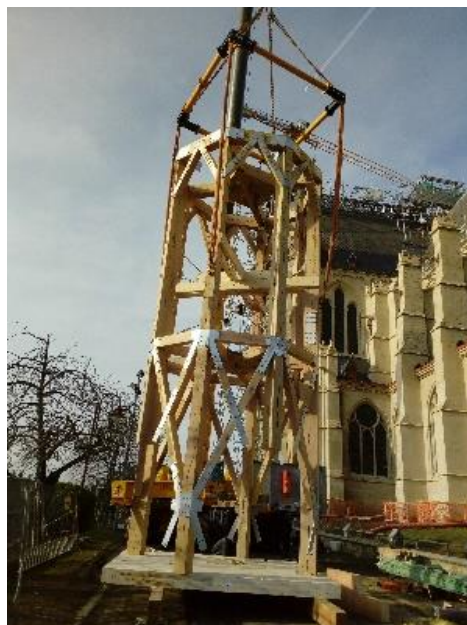
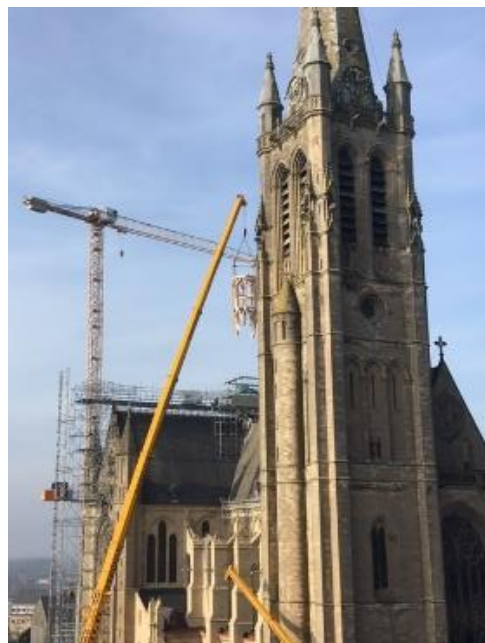
C'est dans ce second élément (partie haute) que viendra se nicher la cloche de près de 2 tonnes, totalement achevée à présent.

Il restera ensuite à placer deux éléments de charpente puis à couvrir l'ensemble de plaques de plomb, à l'identique de ce qui existait. Une fois ce recouvrement terminé les

fleurons et les griffons en plomb seront remis en place. Il y aura six griffons : quatre existent encore mais doivent être restaurés et deux sont à refaire entièrement, à l'identique. Les fleurons ont également besoin de restauration.
